南京市江宁区将军大道 718 号、金鑫中路  
以北、金鑫路以西、童桥路以南（原南京  
中锺科技有限责任公司）地块  
土壤污染状况调查报告

委托单位：南京中锺科技有限责任公司

调查单位：江苏华东地质工程有限公司（江苏省有色金属

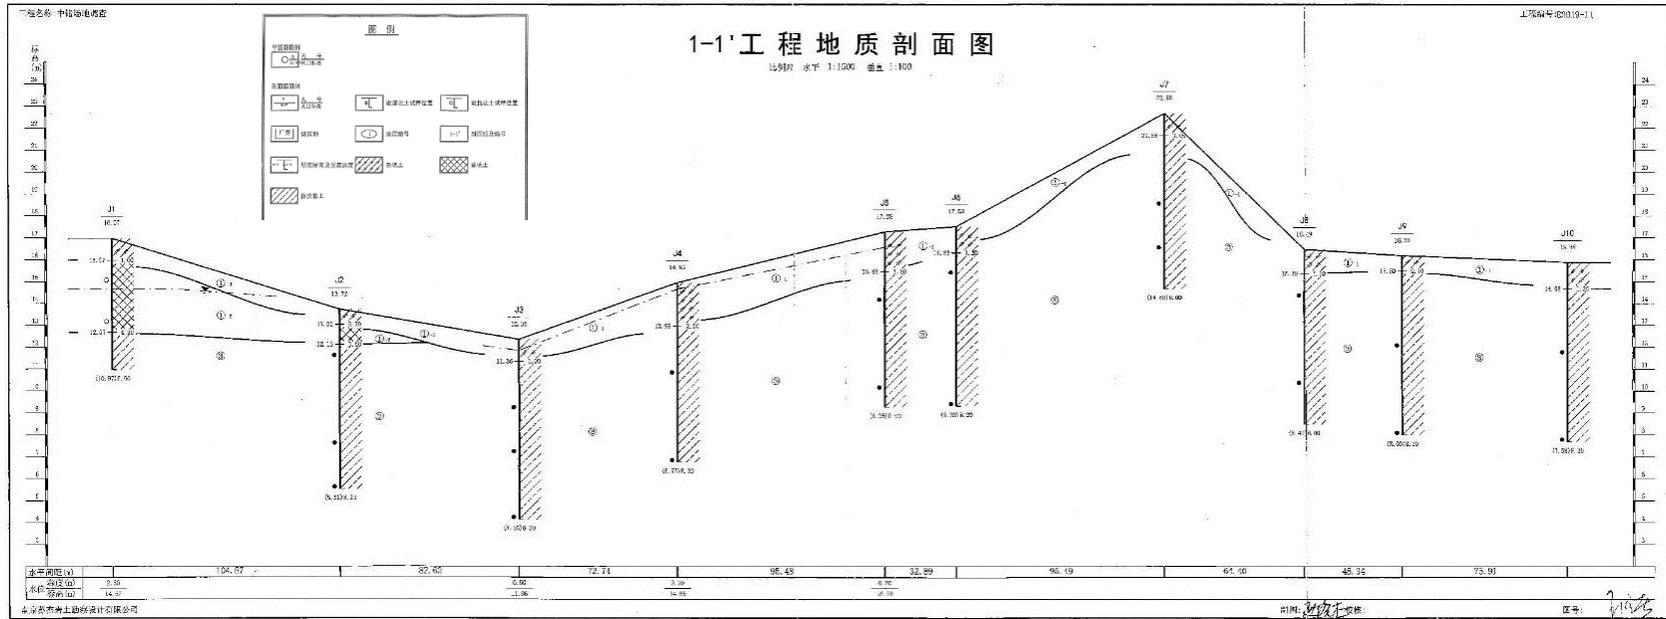
图 2-6 工程地质剖面图

1-2，素填土：灰色，硬塑，以粉质粘土为主，夹碎石块，植物根茎及生活垃圾，硬质含量约占 30%，填龄大于 10 年；

3，粉质粘土：褐黄色，硬可塑，切面稍有光泽，无摇振反应，干强度中等，韧性中等，无夹杂物。

根据勘察结果，各层土分布基本均匀，工程性质与土性和状态相关。各岩土层分布特征及工程性质评价见表 2-3。

土层剖面图见图 2-6。

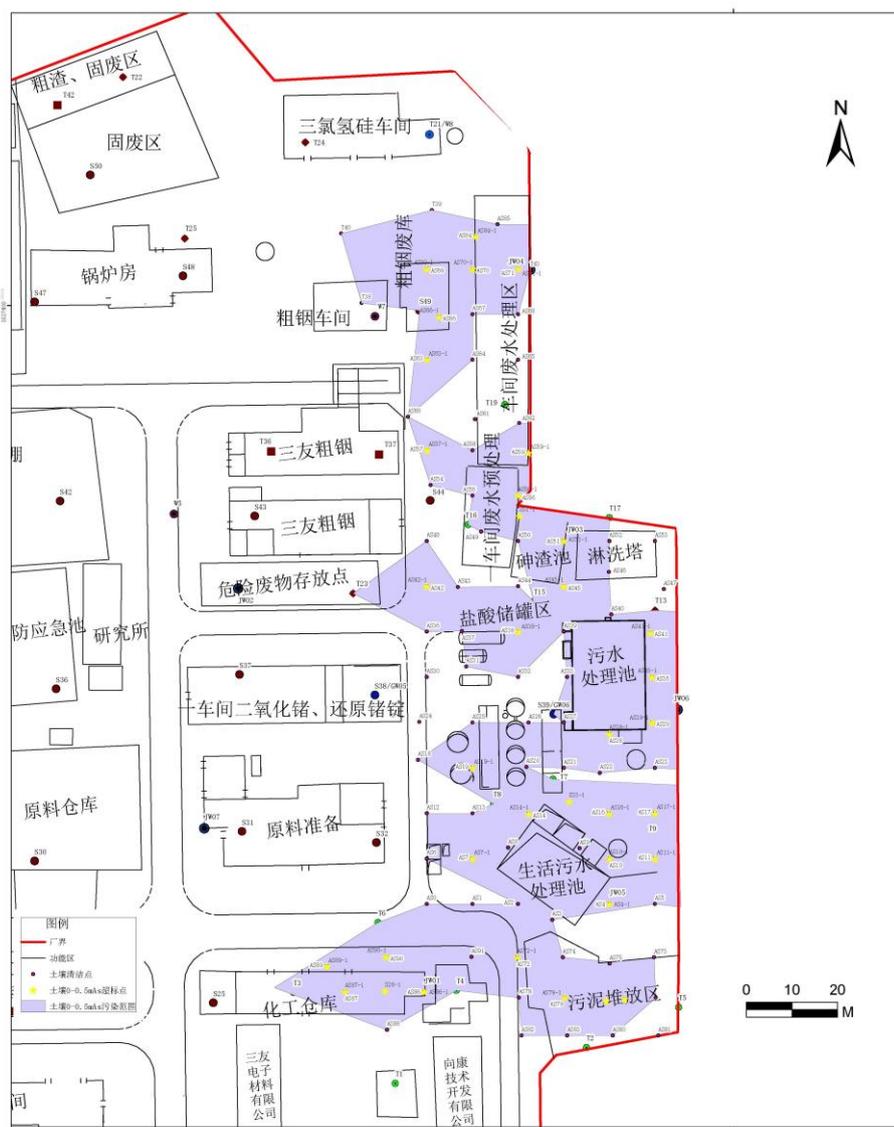
图 7-18 地块范围内 0-0.5m 土壤砷污染范围

经分析土壤检测报告数据，采用无污染点位连线的方法划定土壤污染范围。具体见图 7-18 和表 7-15、图 7-19 和表 7-16。

表 7-15 地块内污染土壤量统计表

序号	污染深度 上限 (m)	污染深度 下限(m)	层厚 (m)	污染面积 (m <sup>2</sup> )
1	0	0.5	0.5	6428.97

本地块估算砷污染土壤总面积约为 7203.24 m<sup>2</sup>；地块内 0-0.5m 土壤砷污染面积约为 6428.97 m<sup>2</sup>，估算修复体积为 3214.49m<sup>3</sup>；0.5-2.0m 土壤砷污染面积约为 2178.46m<sup>2</sup>，估算修复体积为 3267.68m<sup>3</sup>，总修复体积约为 6482.17 m<sup>3</sup>。

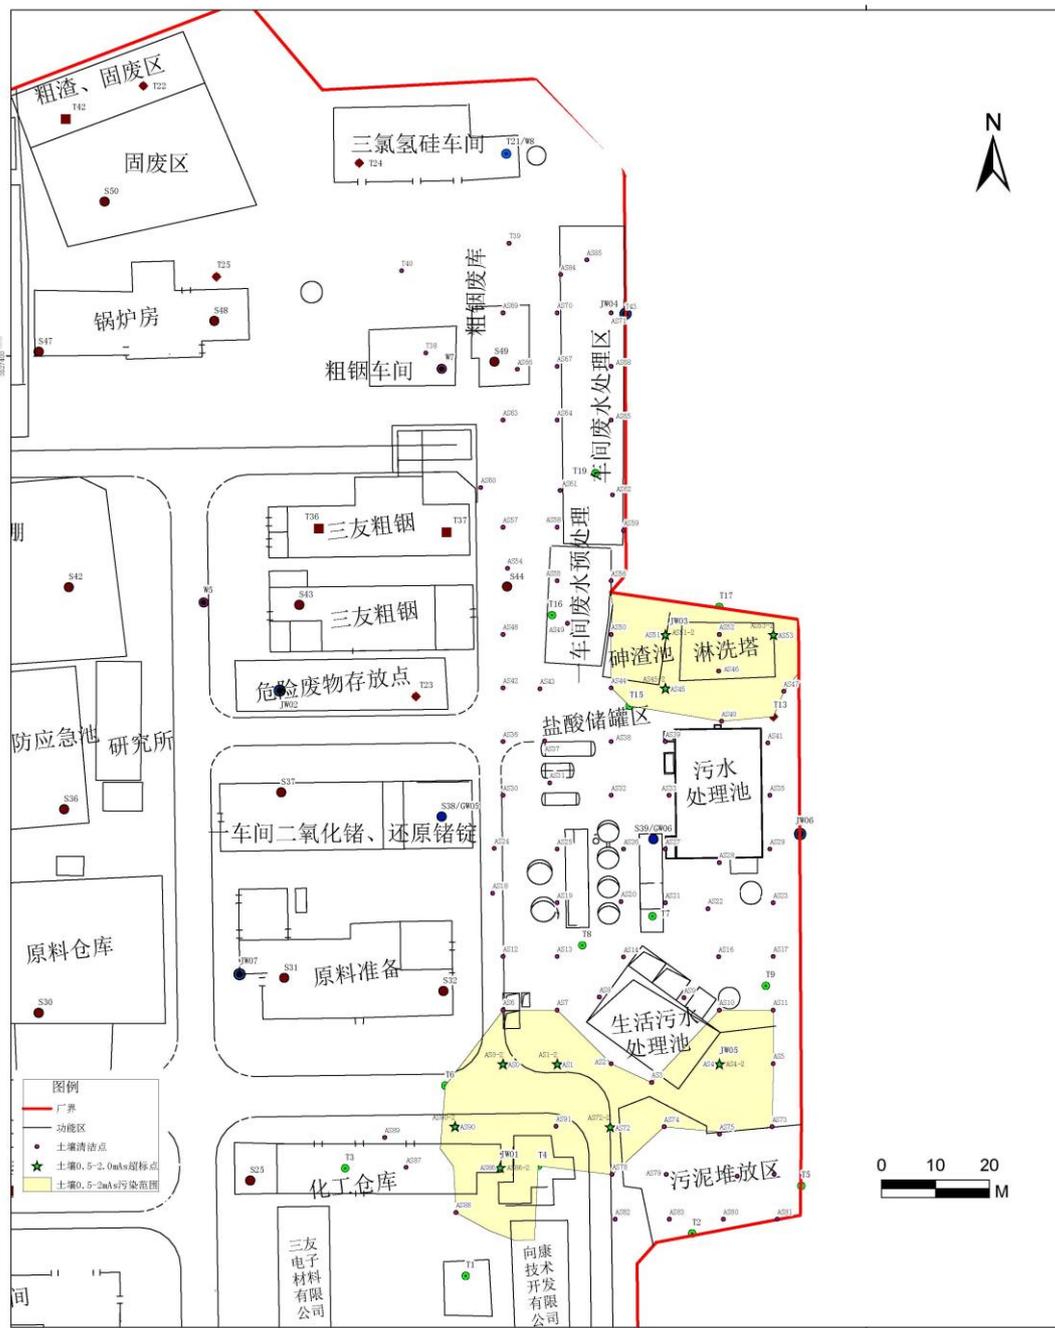
图 7-19 地块范围内 0.5-2.0m 土壤砷污染范围

表 7-16 地块内污染土壤量统计表

序号（与上图同）	污染深度 上限（m）	污染深度 下限(m)	层厚（m）	污染面积（m <sup>2</sup> ）
1	0.5	2.0	1.5	2178.46

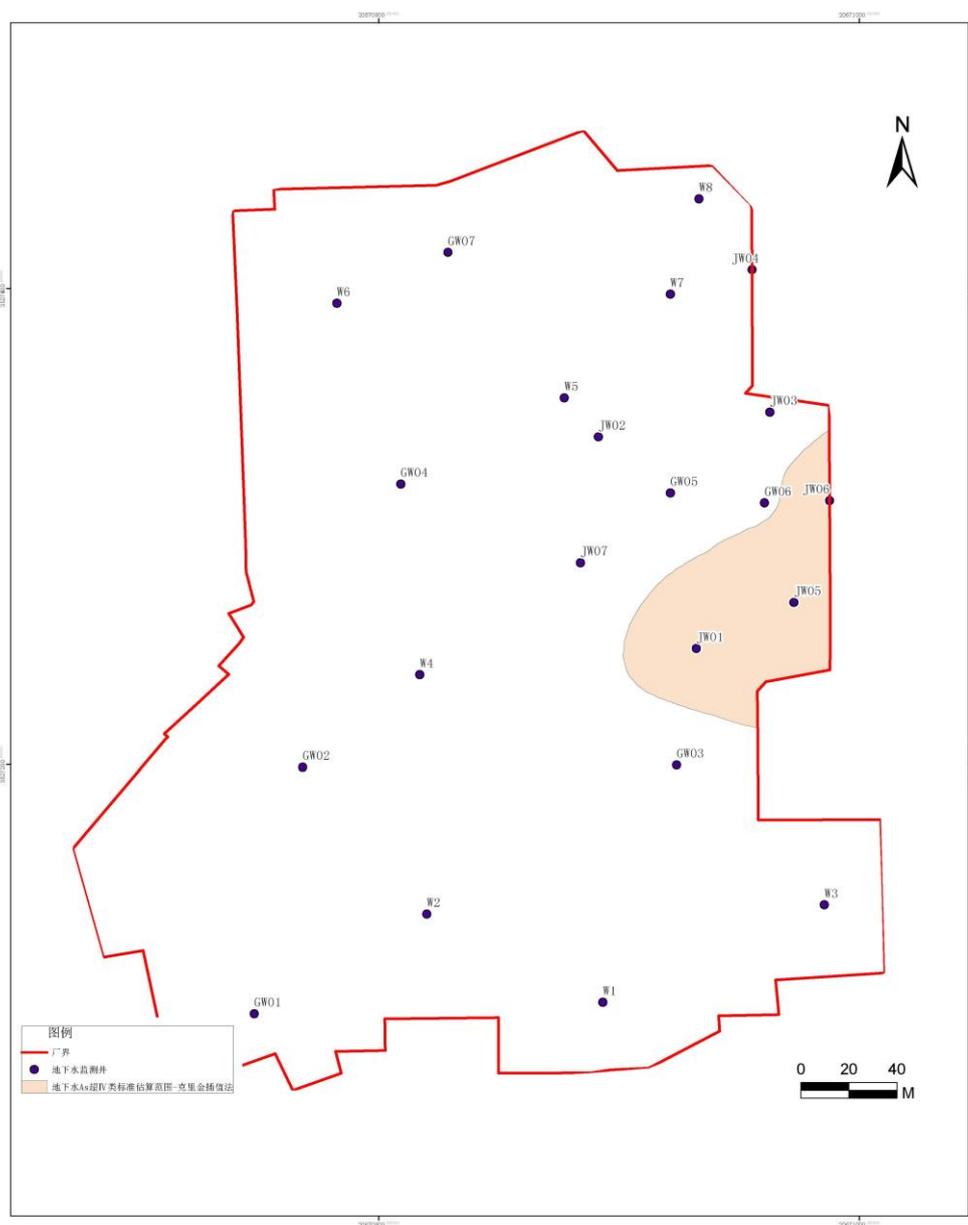
图 7-20 地块范围内地下水砷超IV类标准范围

依据初步采样、详细采样和详细补充采样检测数据，本报告中采用 ArcGis 软件-克里金插值法估算超IV类标准地下水面积。

表 7-17 地块内地下水 As 超IV类标准统计表

序号	估算面积 (m <sup>2</sup> )	超IV类标准深度 (m)
1	5894.86	潜水层厚度

地块内地下水砷超IV类标准面积约为 5894.86m<sup>2</sup>。

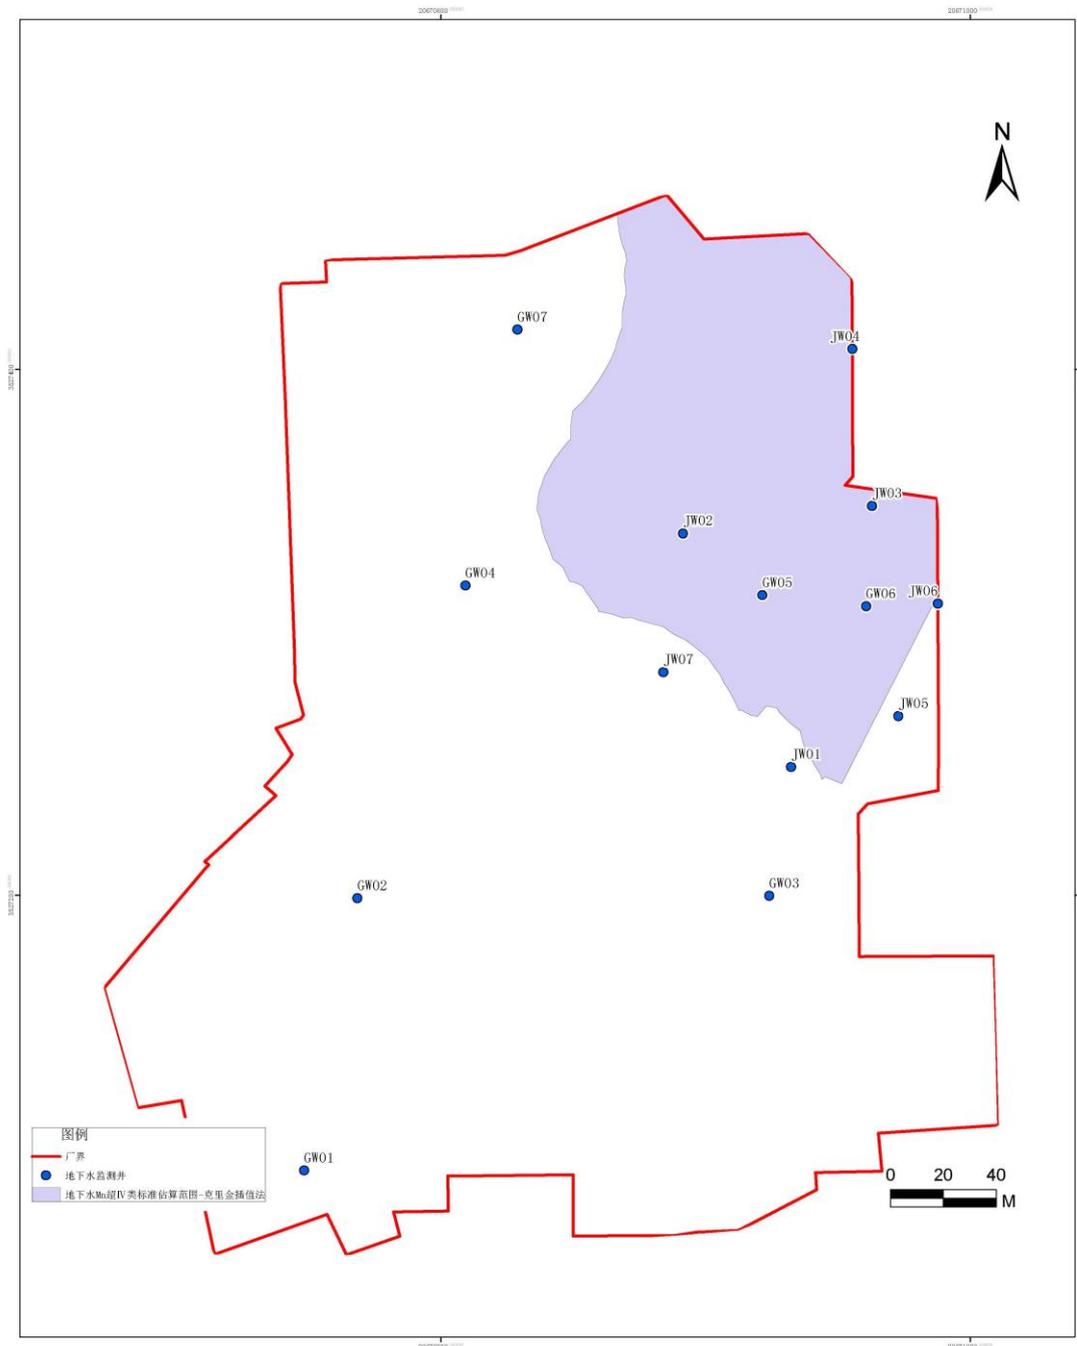
图 7-21 地块范围内地下水锰超IV类标准范围

表 7-18 地块内地下水 Mn 超IV类标准统计表

序号	估算面积 (m <sup>2</sup> )	超IV类标准深度 (m)
1	19629.60	潜水层厚度

地块内地下水锰超IV类标准面积约为 19629.60 m<sup>2</sup>。

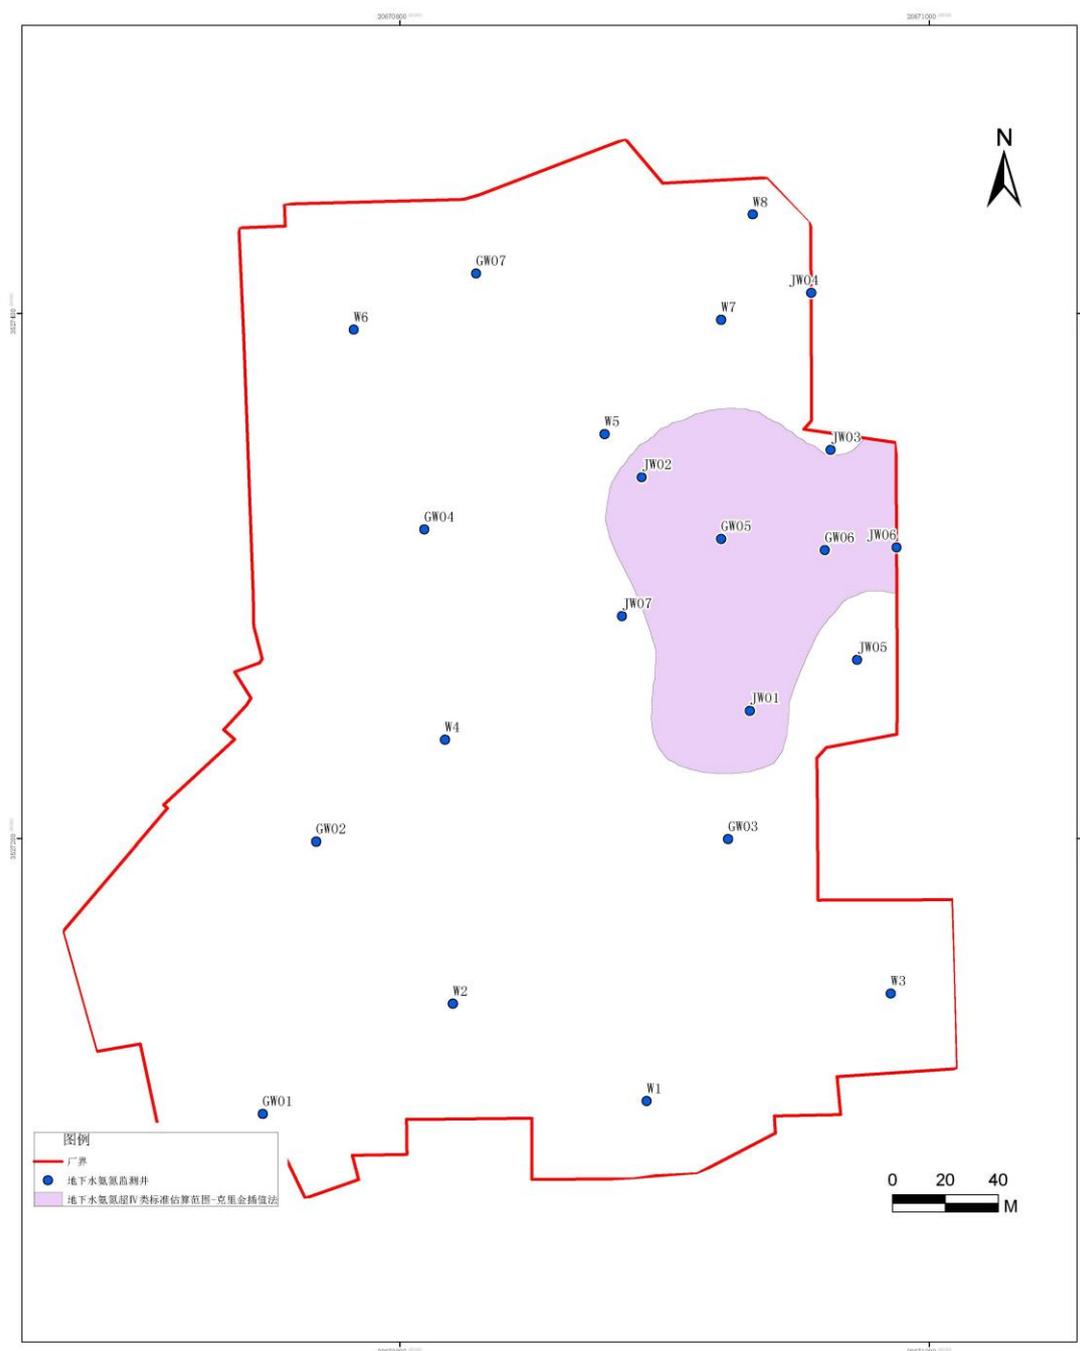
图 7-22 地块范围内地下水氨氮超IV类标准范围

表 7-19 地块内氨氮超IV类标准地下水统计表

序号	估算面积 (m <sup>2</sup> )	超IV类标准深度 (m)
1	10311.60	潜水层厚度

地块内地下水氨氮超IV类标准面积约为 10311.60m<sup>2</sup>。

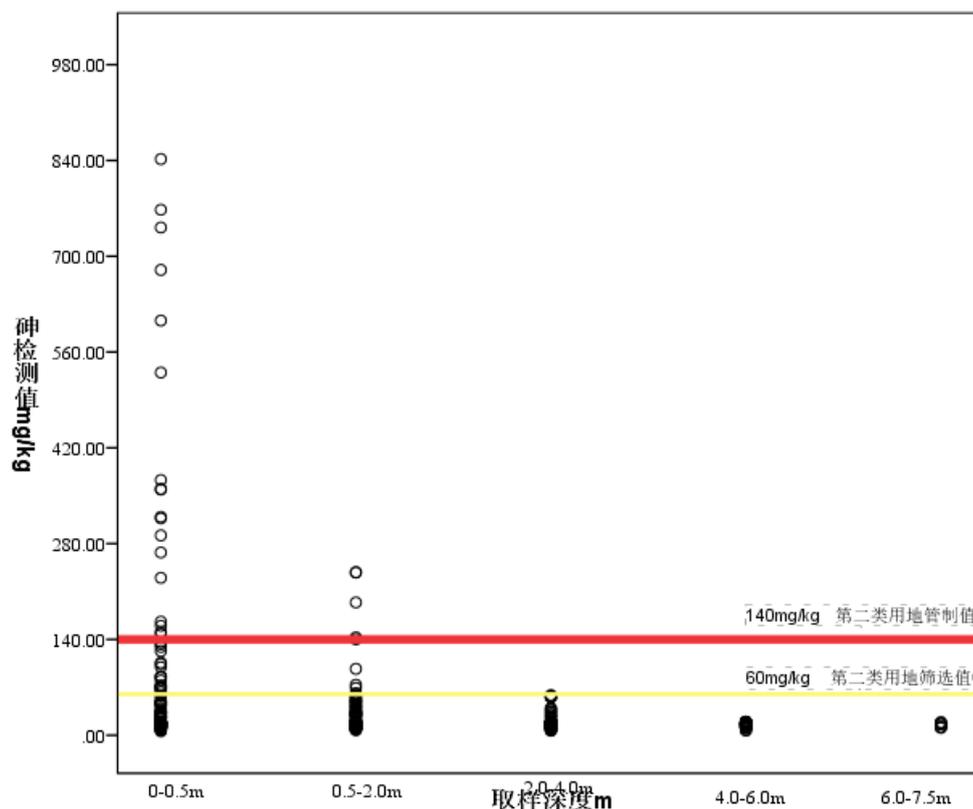
图 7-23 地块范围内土壤砷径向分布图

采用 SPSS 软件进行土壤砷数据的径向分布分析，如图 7-23。

表 7-20 土壤砷径向统计说明表

描述统计							
层次		个案数	最小值	最大值	平均值	标准差	土层性质
0-0.5m	砷检测值	165	5.86	842.00	69.55	141.71	杂填土
	层次	165	1	1	1.00	0.000	
	有效个案数（成列）	165					
0.5-2.0m	砷检测值	199	7.18	238.00	24.76	30.47	素填土
	层次	199	2	2	2.00	0.000	
	有效个案数（成列）	199					
2.0-4.0m	砷检测值	140	6.76	58.70	18.05	9.88	粉质黏土
	层次	140	3	3	3.00	0.000	
	有效个案数（成列）	140					
4.0-6.0m	砷检测值	78	6.56	19.80	15.25	2.77	
	层次	78	4	4	4.00	0.000	
	有效个案数（成列）	78					
6.0-7.5m	砷检测值	7	10.70	19.00	14.91	3.26	
	层次	7	5	5	5.00	0.000	
	有效个案数（成列）	7

由以上统计数据知：地块中土壤超标污染物为砷，超标层位主要集中分布在表层土壤及少量下层土壤，分布于污水处理区和化工仓库两个区域。表层土壤污染原因，从污染源及管理角度分析，主要来自于早期的生产废水收集不完善、污水处

理池侧壁老化、原辅料管理不规范；从土层性质分析，包气带为填土层的防污性能较差，污染物易于在此层迁移。少量下层土壤污染原因，从污染源及管理角度分析，主要来自于表层土壤污染物的进一步下渗，对污染源管理不完善；从土层性质分析，该层主要为素填土、少量粉质粘土，防污性能较好，当污染源未得到及时控制时，会在此层缓慢迁移，造成该层局部污染。
