祁门县祁山镇原木器厂东侧地块 土壤污染状况调查报告

委托单位：祁门县自然资源和规划局

调查单位：江苏华东地质工程有限公司（江苏省有色金属华东地质勘查局八一〇队）

二〇二一年六月

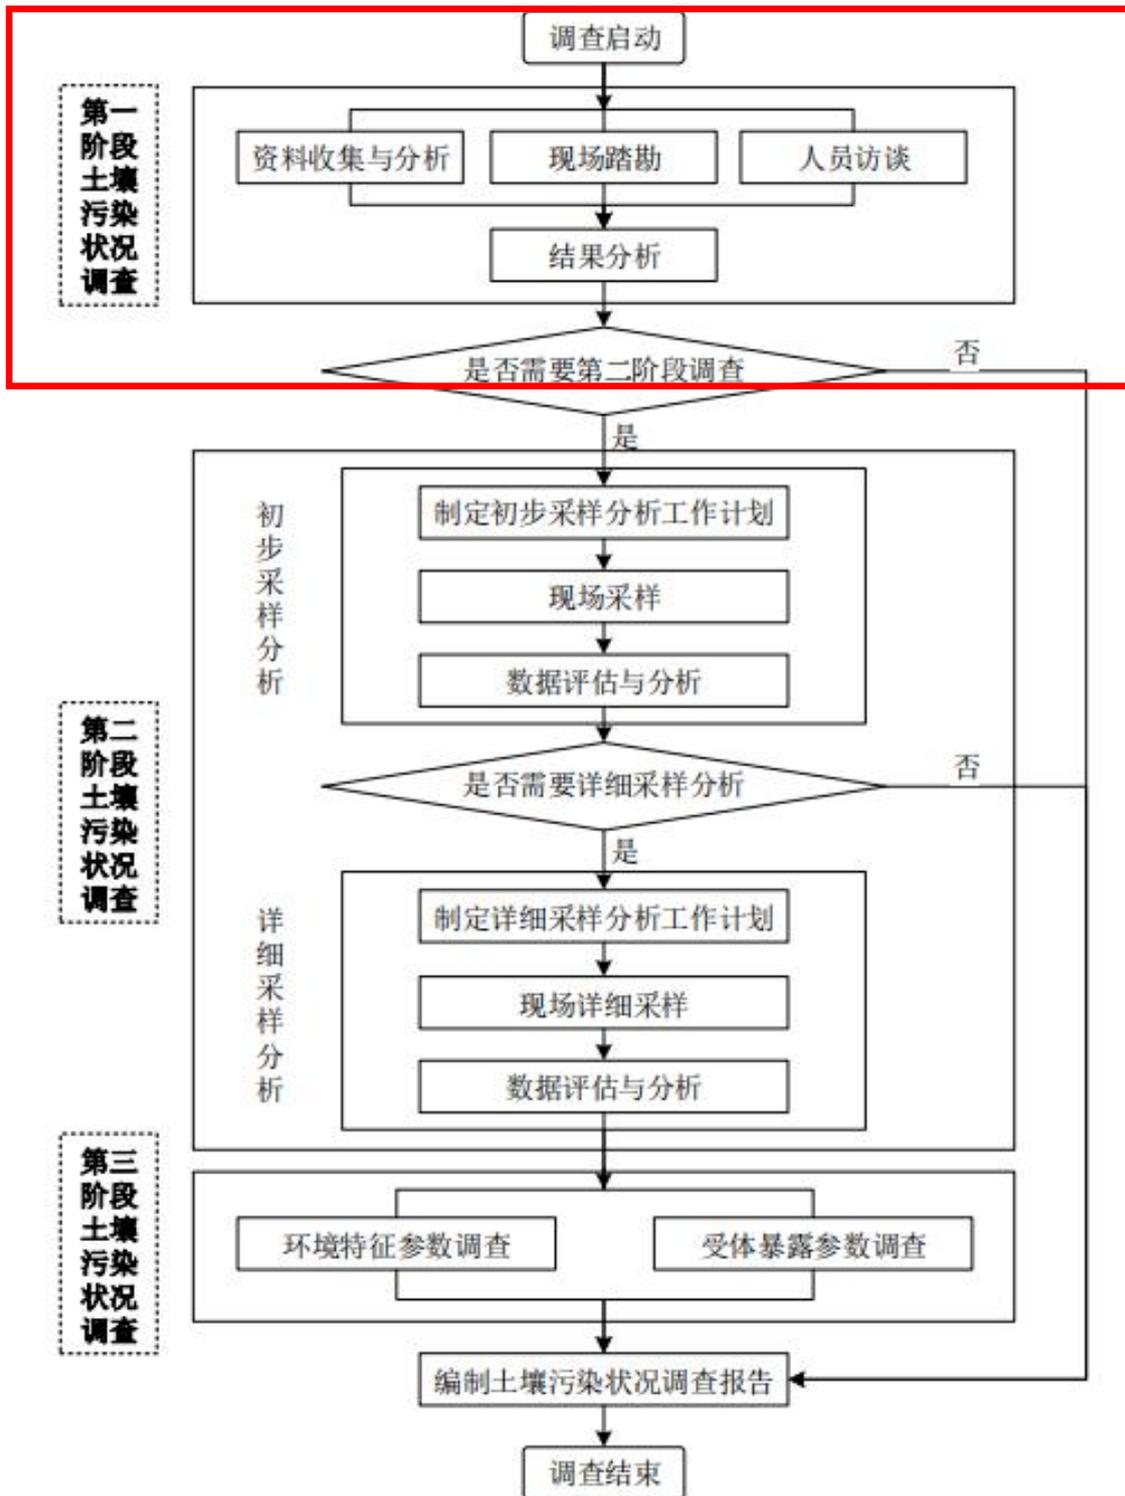
图 2-1 地块环境调查的内容与程序（红线范围内为本次调查工作范围）

本项目主要工作为第一阶段地块污染识别分析工作。主要工作方法和内容如下：

1、根据开展环境调查工作的目的，针对所需的不同资料和信息，采用多种手段进行调查；

2、通过人员访谈、资料收集，获取调查地块内原生产活动，平面布局情况等；

3、编制调查工作方案前，通过现场考察，对地块的边界、用地方式、人群居住分布等信息有直观认识和了解，为调查工作方案的具体实施做好准备；

4、根据获取的相关信息与资料，通过资料检索查询挖掘获取更为丰富的调查区相关信息，识别调查区可能存在的污染情况及环境风险，设定检测指标；

5、通过现场定点、采样、快筛检测，获取土壤污染物的定量检测信息；

6、综合整理、分析上述各阶段获得的资料及检测数据，编制地块污染状况调查报告，形成基本结论，并针对当前结论进行不确定性分析，提出开展后续工作的相关建议。
