祁门县客运中心西侧地块 土壤污染状况调查报告

委托单位：祁门县自然资源和规划局

调查单位：江苏华东地质工程有限公司（江苏省有色金属华东地质勘查局八一〇队）

二〇二一年六月

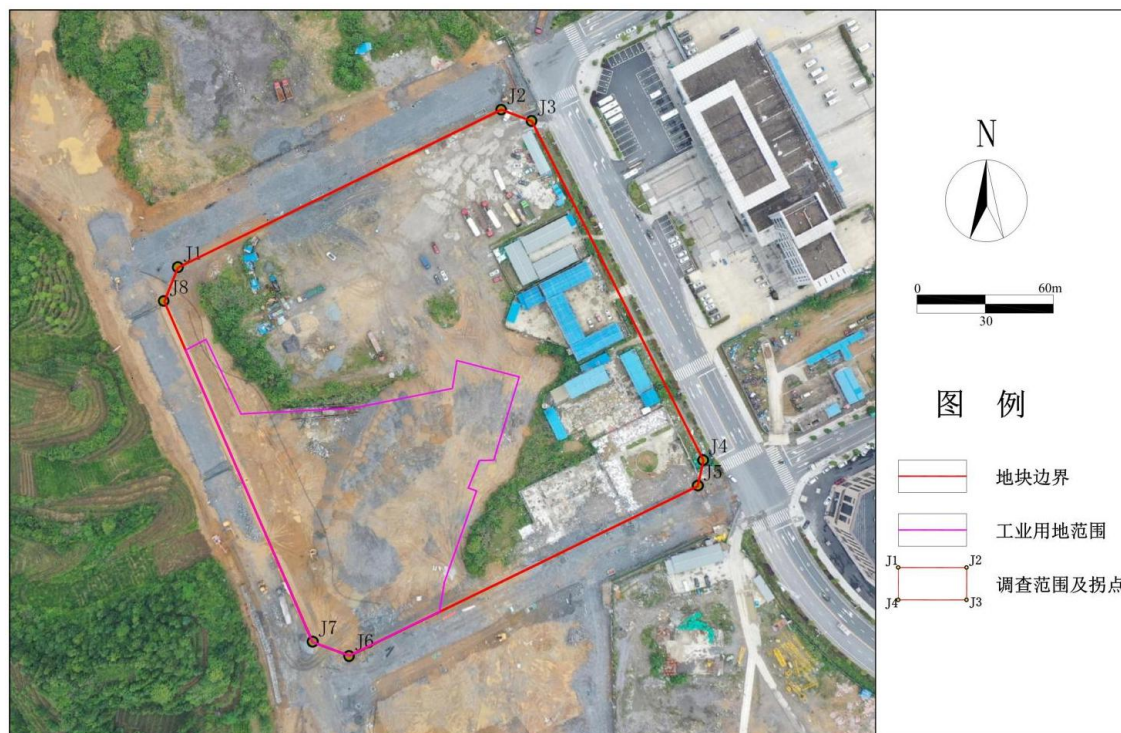
图 2-2 调查地块范围图

本次调查地块位于祁门县新兴西路客运中心西侧，根据业主提供的地块宗地图，地块总面积约 34180.92m²，根据搜集到的资料、现场踏勘以及结合 Google earth 历史影像图，可知原工业用地区域所处位置为地块的西南侧，占地面积约 10110.17m²。地块东侧为新兴西路以西的空地，南侧为规划双拥路，西侧为规划龙池坡路，北侧为祁门大道以南的空地，调查地块具体范围及工业用地区域所处位置见图 2-2，场地边界拐点坐标见表 2-1。
