常州市金坛区鸿福路南侧、群贤路西 侧地块土壤污染状况调查报告

委托单位：常州市金坛区自然资源和规划局

编制单位：

编写日期：二〇二一年九月

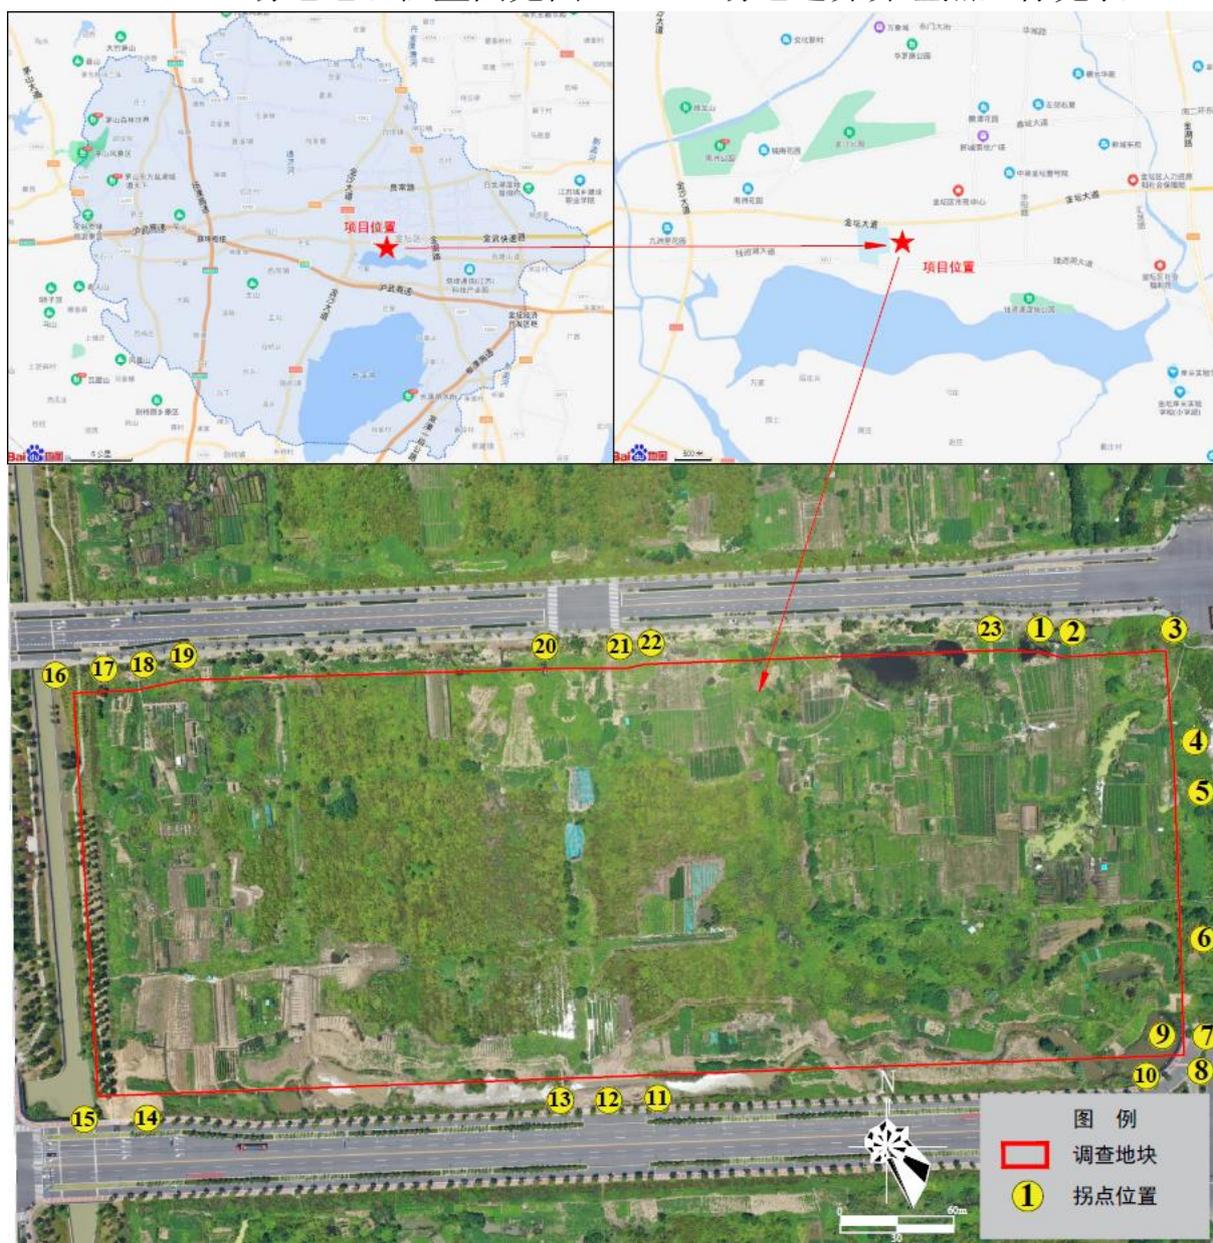
图 1.1-1 调查地块地理位置及拐点分布

常州市金坛区鸿福路南侧、群贤路西侧地块位于常州市金坛区西城街道城南村，地块四至范围为鸿福路以南、群贤路以西、钱资湖大道以北、聚贤路以东，地块中心坐标为 119.576749° 、 31.717595° ，总占地面积 124721.82m^2 。场地地理位置图见图 1.1-1。场地边界界址点坐标见表 1.1-1。

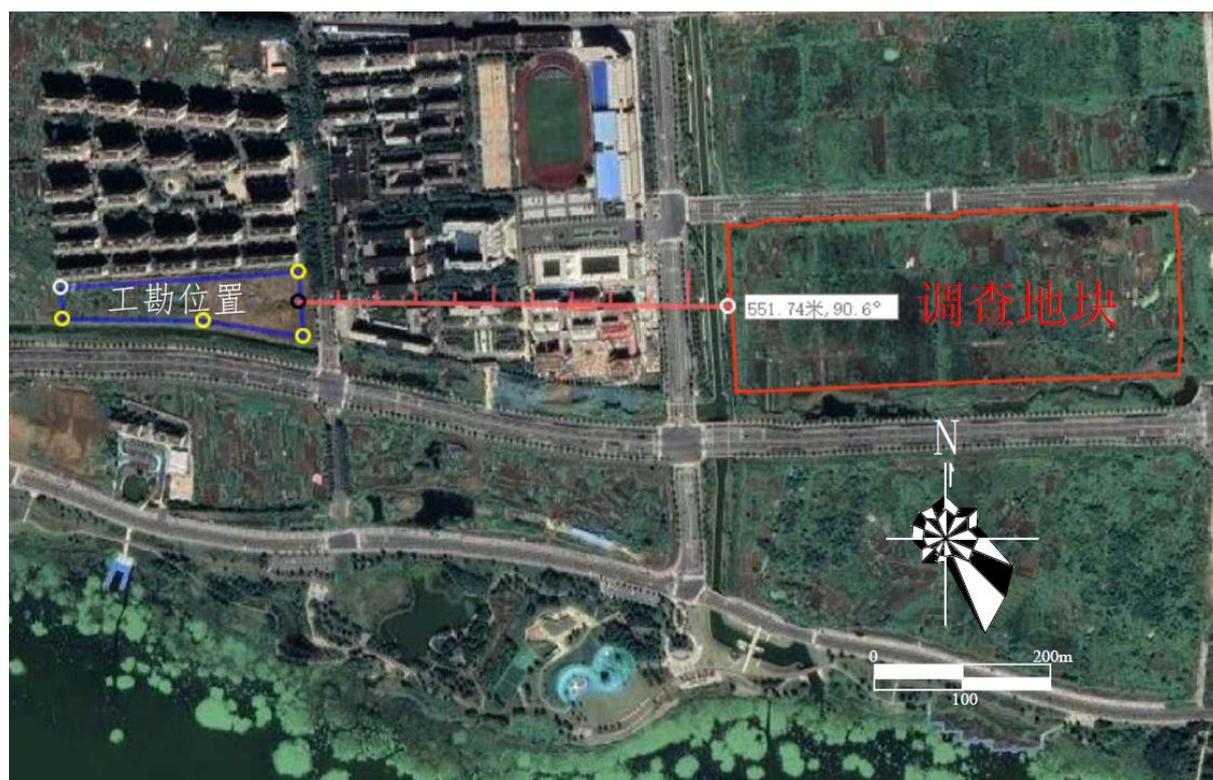
图 1.2-1 引用地勘与本地块位置图关系图

本次调查收集到了常州奥祥房地产开发有限公司开发的钱资湖大道北侧、钱家路西侧地块的岩土工程勘察报告，该地块距离本地块约 550m（图 1.2-1），同属一个水文地质单元。可信度极高。可以引用该报告的地质条件。地层情况由上至下如下：

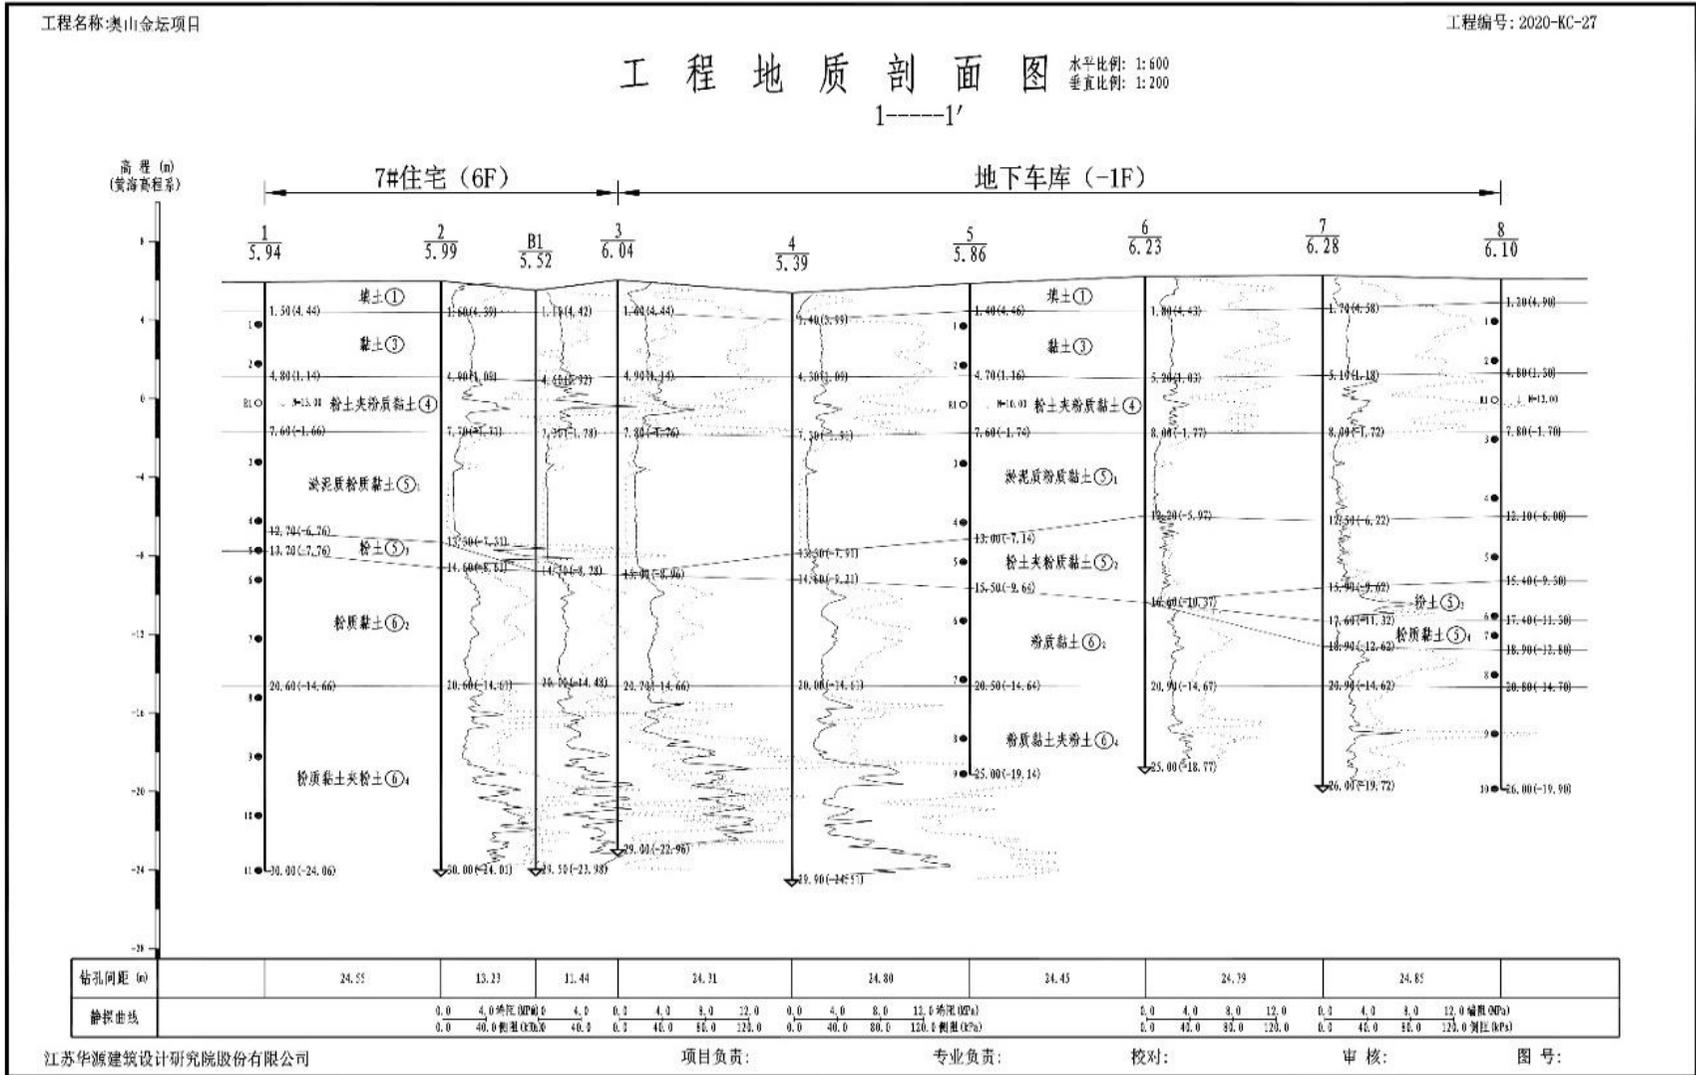
图 1.2-2 工程地质剖面图 (出自工勘资料)

①杂填土(Q_4^{ml}): 杂色, 松散。粘性土为主夹碎砖等, 见植物根系, 物理力学性质极不均匀。层厚一般为0.90~2.20m, 整个场地均有分布。

③黏土(Q_3^{al+pl}): 黄褐色, 可塑~硬塑, 韧性高, 干强度高, 刀切面稍有光泽, 见铁、锰质结核, 无摇振反应, 中等压缩性。静力触探锥尖阻力 q_c 平均值为2.41MPa, 侧阻力 f_s 平均值为110.8kPa, 层厚为2.90~3.80m。整个场地均有分布。

④粉土粉质黏土(Q_3^{al+pl}): 灰黄色~灰色, 很湿, 稍密, 摇振反应迅速, 干强度及韧性低, 局部夹粉质黏土, 中等偏高压缩性。静力触探锥尖阻力 q_c 平均值为2.85MPa, 侧阻力 f_s 平均值为92.1kPa, 层厚为2.20~3.20m。整个场地均有分布。

⑤-1 淤泥质粉质黏土(Q_3^{al+pl}): 灰色, 软塑~流塑, 切面少于光泽, 无摇振反应, 干强度及韧性中等, 高压缩性。静力触探锥尖阻力 q_c 平均值为0.94MPa, 侧阻力 f_s 平均值为13.6kPa, 层厚为1.70~7.60m。整个场地均有分布。

⑤-2 粉土夹粉质黏土(Q_3^{al+pl}): 灰色, 很湿, 稍密, 摇振反应迅速, 干强度及韧性低, 局部夹粉质黏土, 高压缩性。静力触探锥尖阻力 q_c 平均值为2.26MPa, 侧阻力 f_s 平均值为29.2kPa, 层厚为0.80~6.00m。仅7#楼部分场地缺失外, 其余场地均有分布。

⑤-3 粉土(Q_3^{al+pl}): 灰色, 湿, 中密, 摇振反应迅速, 干强度及韧性低, 中等压缩性。静力触探锥尖阻力 q_c 平均值为4.80MPa, 侧阻力 f_s 平均值为70.2kPa。层厚为1.00~3.00m。场地西南部缺失, 其余场地均有分布。

⑤-4 粉质黏土(Q_3^{al+pl}): 灰色, 可塑, 韧性高, 干强度高, 刀切面稍有光泽, 见铁、锰质结核, 无摇振反应, 中等压缩性。静力触探锥尖阻力 q_c 平均值为1.58MPa, 侧阻力 f_s 平均值为22.3kPa, 层厚为0.80~4.60m。场地西南部缺失, 其余场地均有分布。

⑥-2 粉质黏土(Q_3^{al+pl}): 青灰色~灰色, 可塑~硬塑, 切面稍有光泽, 无摇振反应, 干强度及韧性中等。静力触探锥尖阻力 q_c 平均值为2.80MPa, 侧阻力 f_s 平均值为66.8kPa, 层厚为1.00~6.90m。整个场地均有分布。

⑥-4 粉质黏土夹粉土(Q_3^{al+pl}): 灰色, 软塑~可塑, 干强度及韧性中等, 刀切面稍有光泽, 无摇振反应, 局部夹粉土。静力触探锥尖阻力 q_c 平均值为3.64MPa, 侧阻力 f_s 平均值为88.6kPa, 层厚为3.50~10.80m。整个场地均有分布。

⑨-1 粉质黏土(Q_2^a): 灰色, 可塑, 切面稍有光泽, 无摇振反应, 干强度及韧性中等。静力触探锥尖阻力 q_c 平均值为1.79MPa, 侧阻力 f_s 平均值为25.1kPa。整个场地均有分布。

⑨-2 粉质黏土(Q_2^a): 黄灰色, 可塑~硬塑, 切面稍有光泽, 无摇振反应, 干强度及韧性高。静力触探锥尖阻力 q_c 平均值为3.80MPa, 侧阻力 f_s 平均值为102.9kPa。整个场地均有分布。本层为勘探最底层, 最大揭露4.10m。

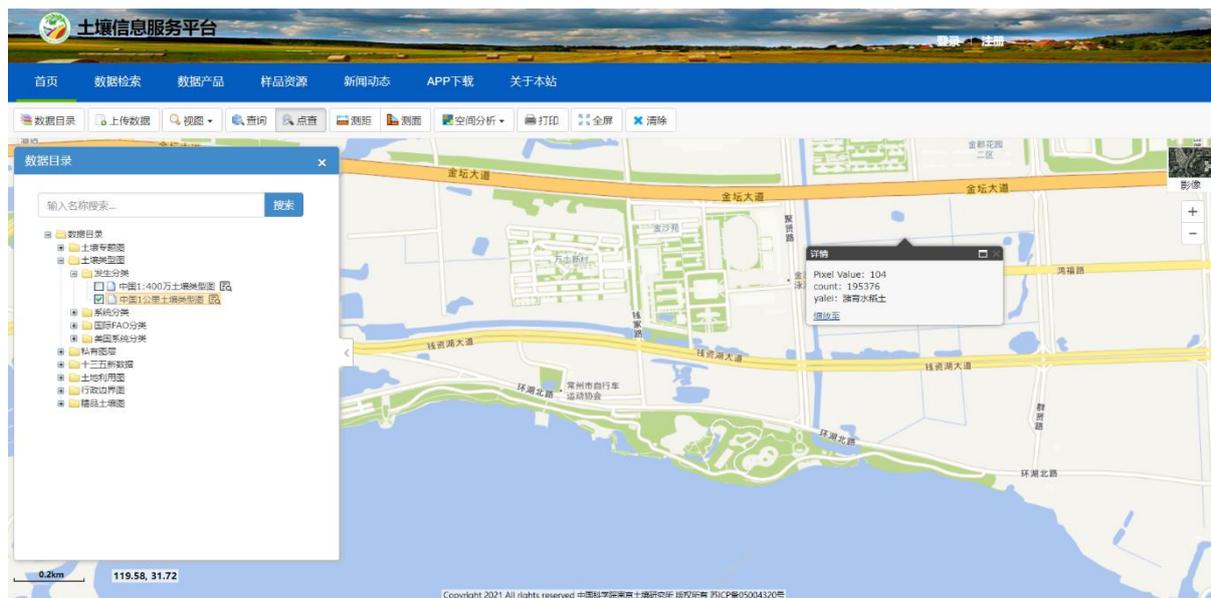
图 1.2-3 调查地块及其周边土壤类型
(出自国家土壤信息服务平台)

江苏省的主要土壤类型有棕红壤、黄棕壤、黄褐土、棕壤、褐土、粗骨土、石灰（岩）土、基性岩土、紫色土、砂姜黑土、潮土、沼泽土、水稻土和盐土。根据国家土壤信息服务平台提供的土壤类型查询，地块所在位置主要为水稻土，结合现场勘查情况，确定调查地块土壤类型为水稻土。

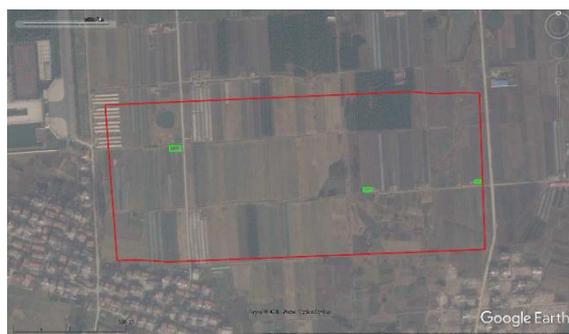
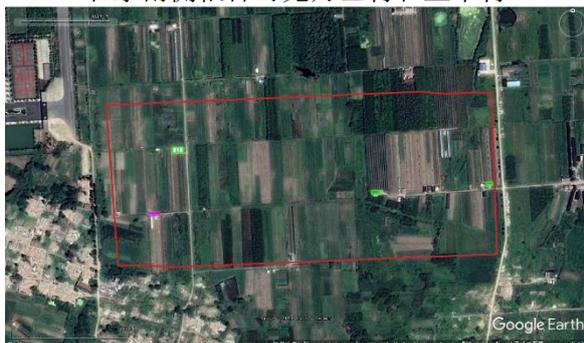
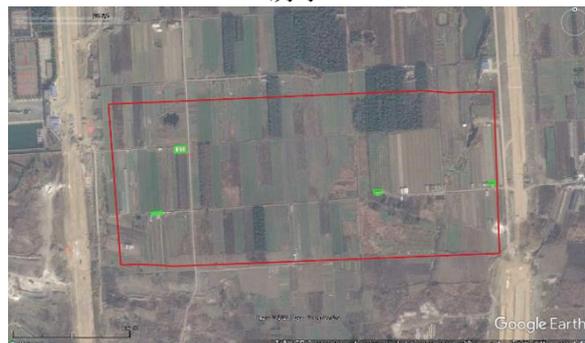
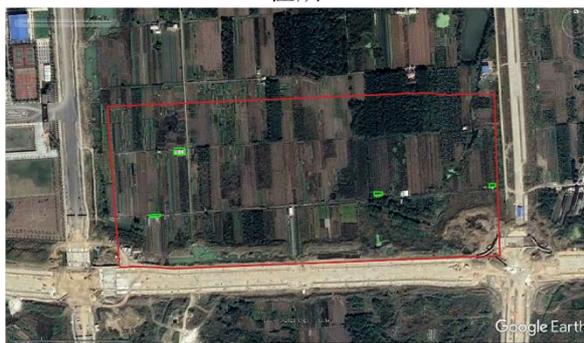
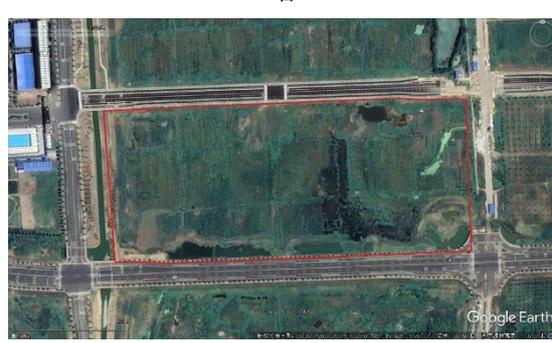
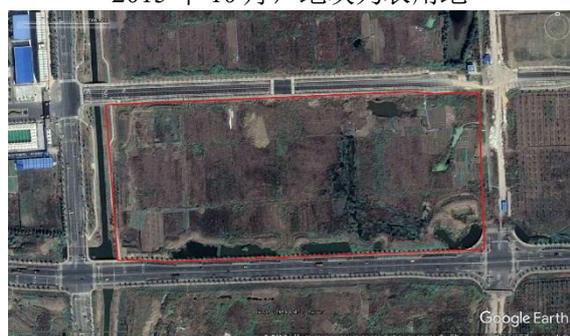
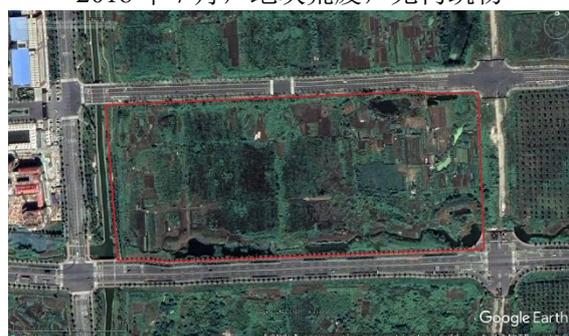
图 1.3-1 场地历史影像图

1985年12月，地块内疑似覆盖着植被，西南和东南侧依稀可见万士村和五千村

2009年12月，大部分为农田，仅有3个农户房子

2013年8月，地块为农用地，新增了一个农户住所

2015年1月，地块用地性质不变，构筑物无新增

2015年10月，地块为农用地

2018年7月，地块荒废，无构筑物

2018年11月，地块荒废，无构筑物，有菜地

2020年10月，地块荒废，有少量菜地

2011 年前为万士村集体耕地，实行家庭联产承包制，2005 前后，调查地块由村委会转租给非本地农户进行规模种植蔬菜，承包户们在地块内搭建了简易住房；

2011 年，调查地块用地性质变更为建设用地后，一直未开发建设，地块继续由农户承包进行规模种植蔬菜，地块内承包户的简易住房无变化；

2013 年，地块内新增简易住房；

2015 年至今，调查地块为建设用地未开发，地块内蔬菜种植承包户的简易住房纷纷拆除，地块逐渐荒废。

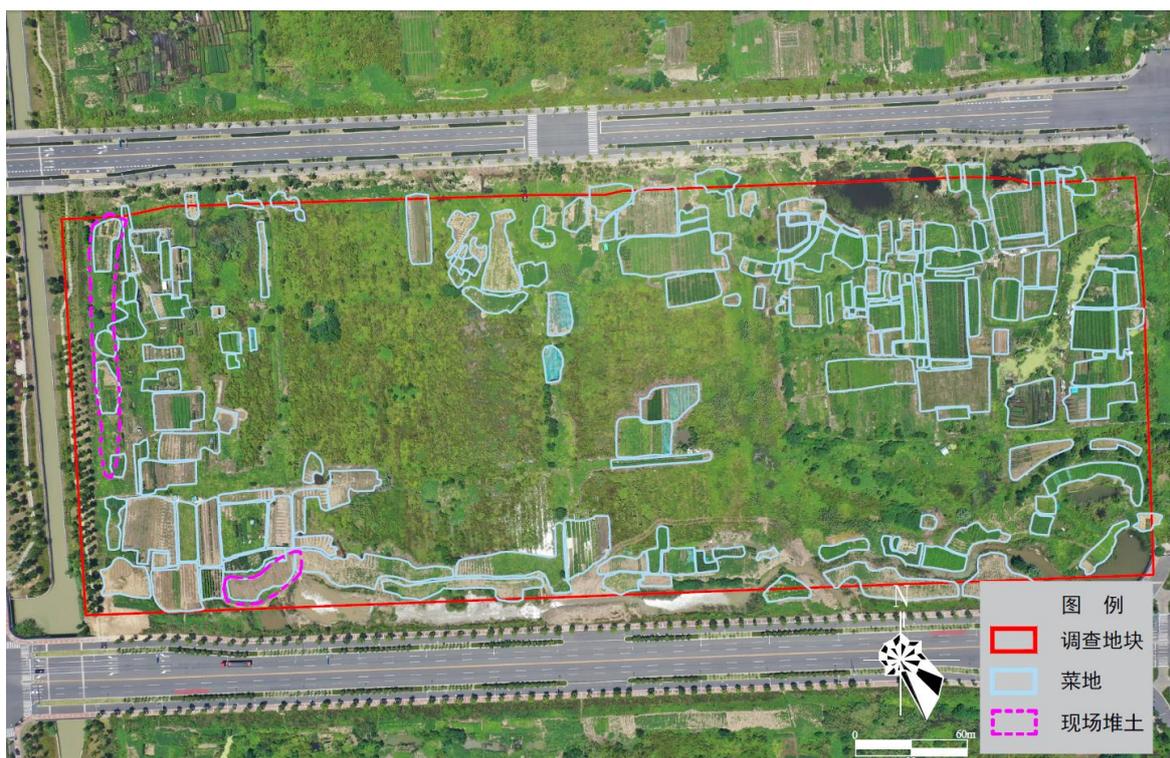
图 2.1-1 重点区域分布图

调查地块自 2015 年蔬菜种植户承包到期以后，地块至今一直处于闲置状态，当前地块内有较多当地居民私自种植的菜地，种类繁多，有大豆、番薯、南瓜、芝麻、芋头、青菜等各类植物，主要分布在地块东部和西部区域，除此之外为杂草荒地。地块南侧边缘和西南角地区有少量不足 2 米高度的堆土，目前现状为见图 2.1-1

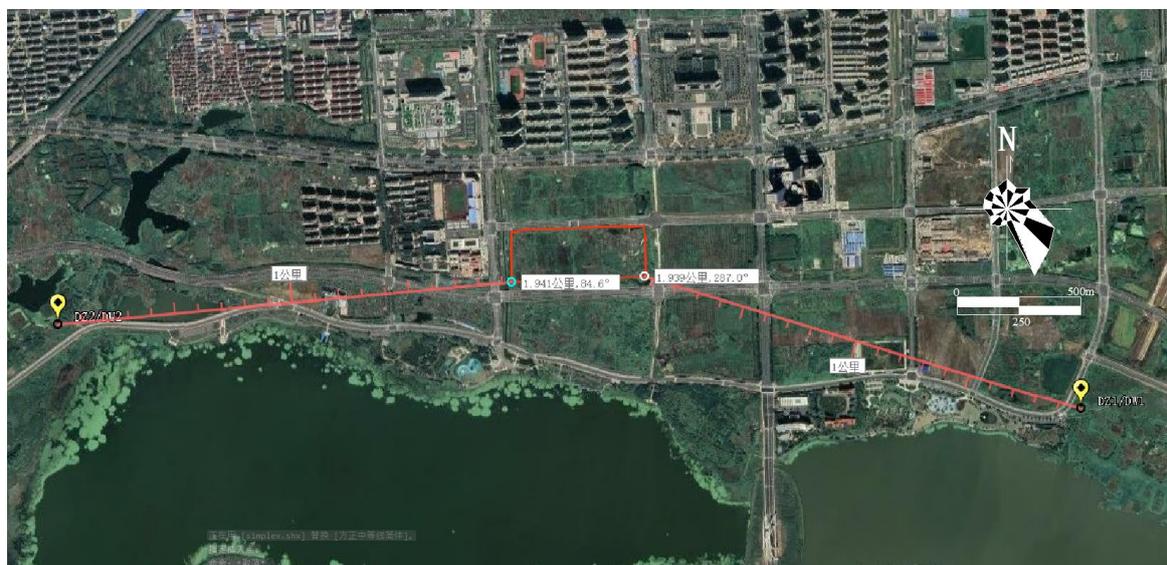
图 4.1-1 对照点方位图

本次调查选取地块东西两侧各一个对照点。其中东侧对照点 DZ1/DW1 位于钱资湖北侧一块荒地内，距调查地块东侧边界 1.94 公里；西侧对照点 DZ2/DW2 位于钱资湖西北侧荒地内，距调查地块西侧边界 1.94 公里，两个对照点所在地块分别位于调查场地地下水流向的上下游方向，未有过工业生产活动，属于清洁土壤。土壤和地下水采样深度均与地块内的孔深保持一致。
