江阴市南闸中心幼儿园以东、谢园路以西、南闸站以北（20号）地块  
土壤污染状况调查报告  
（备案稿）

项目名称：江阴市南闸中心幼儿园以东、谢园路以西、南闸站以北（20号）地块土壤污染状况调查

编制单位：江苏华东地质工程有限公司（江苏省有色金属华东地质勘查局八一〇队）

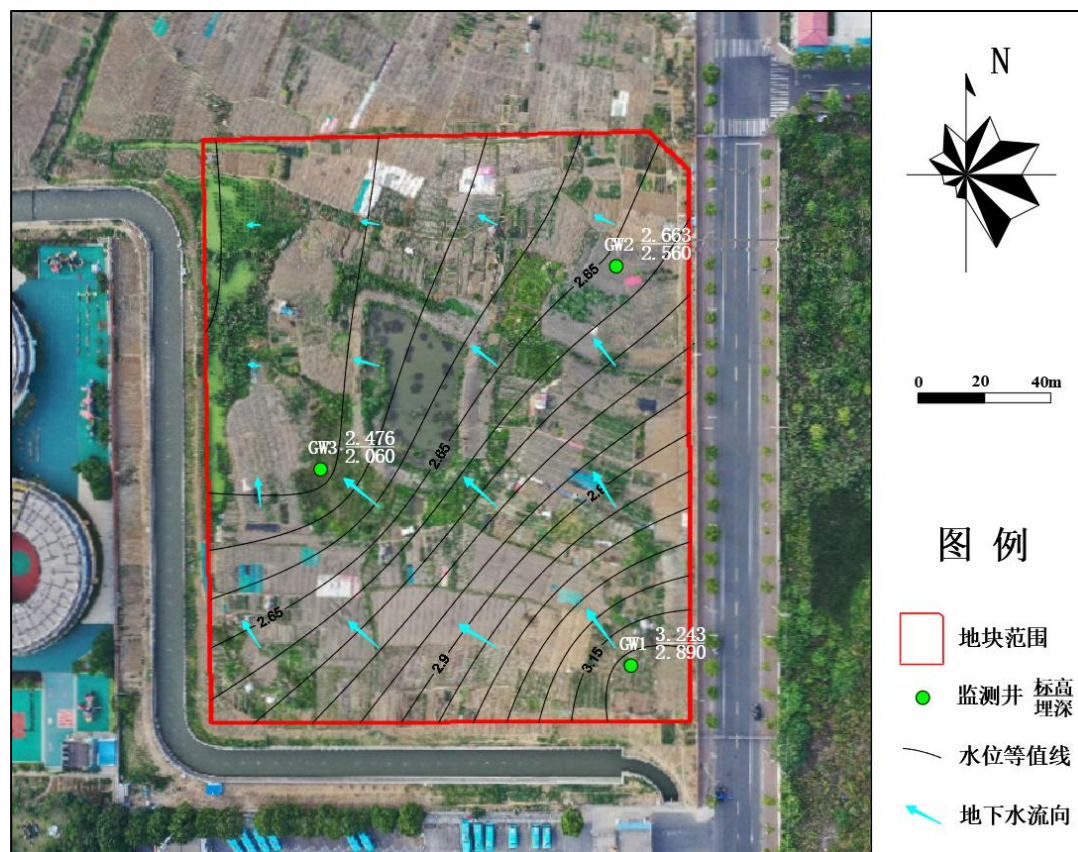
图 8.1-1 地块地下水流场图

本次调查工作在地块内施工了3个地下水监测井GW1、GW2、GW3，其稳定水位标高分别为：3.243m、2.663m、2.476m，详见表8.1-1，据此绘制了地下水流向图，见图8.1-1。由图可知，本地块地下水总体流向为：东南流向西北。

孔号	坐标			稳定水位	
	北纬	东经	高程	标高	埋深
GW1	31.855608	120.255656	6.133m	3.243m	2.89m
GW2	31.856711	120.255611	5.223m	2.663m	2.56m
GW3	31.856153	120.254644	4.536m	2.476m	2.06m
