# 常州市金坛区金坛大道南侧、万士新村西侧地块土壤污染状况调查报告 (公示稿)

编制单位：江苏华东地质工程有限公司

项目名称：常州市金坛区金坛大道南侧、万士新村西侧地块  
土壤污染状况调查

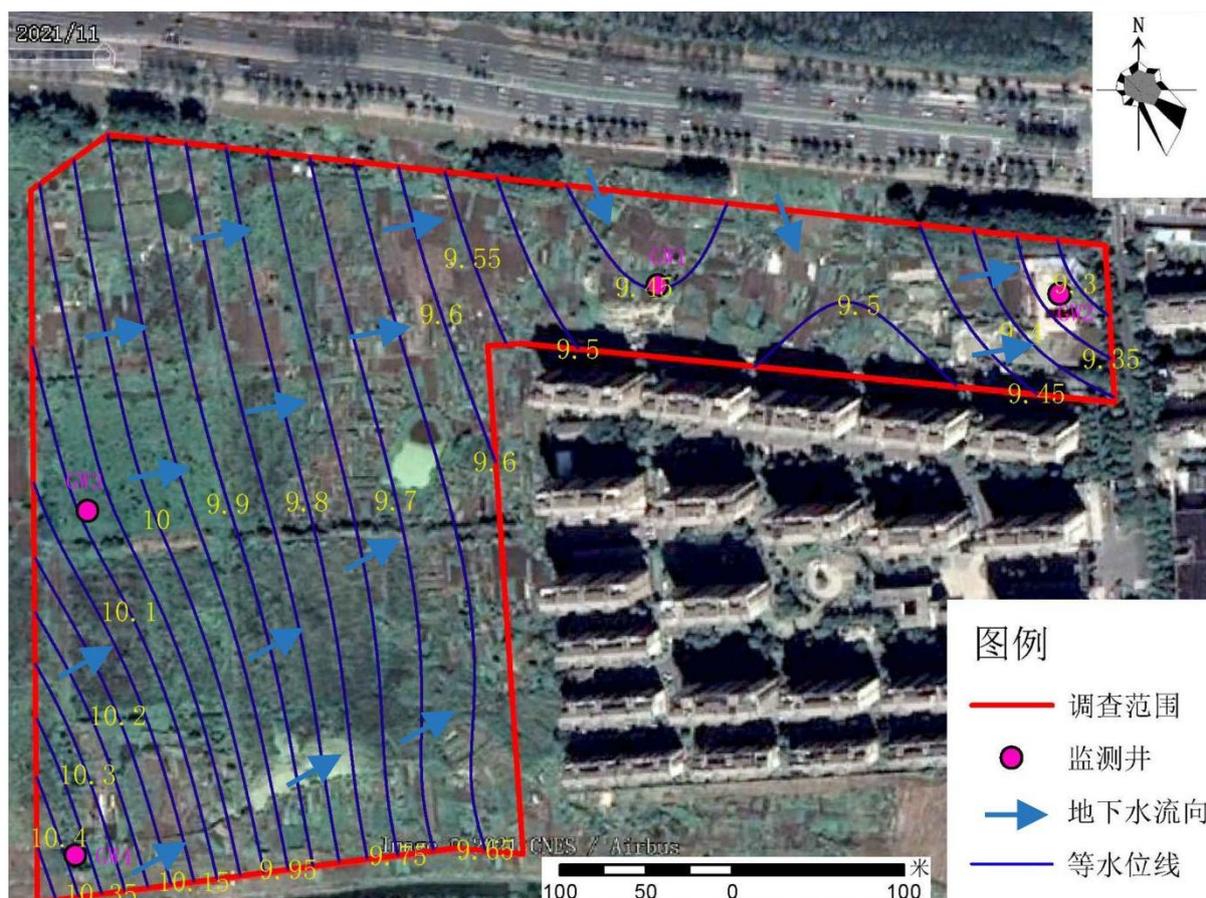
图 2.1-4 调查地块地下水流场图

根据地块地下水监测井稳定水位数据，结合地面高程（具体数据见表2.1-1），勾画地下水流场图，判断地下水流径流方向总体为由东南向西北（图2.1-4）。

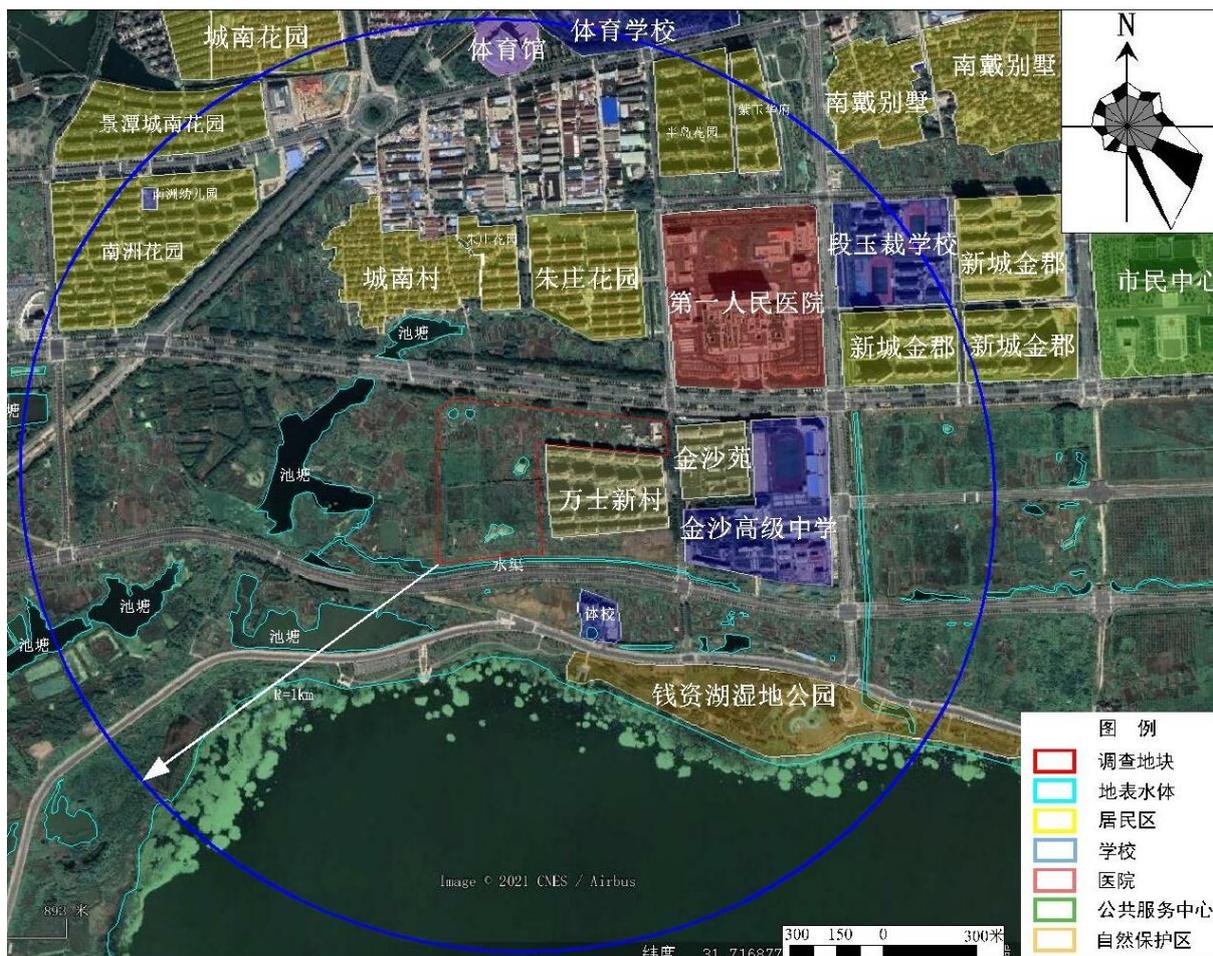
图 2.2-1 周围敏感目标分布图

调查结果显示，本地块周边敏感目标有居民区、学校、医院、自然保护区和地表水。调查地块周边 1000 m 范围内有 10 个居民区、6 个学校、6 片地表水、1 个医院和 1 个自然保护区。地块周边敏感目标具体分布情况见表 2.2-1 和图 2.2-1，周边敏感目标实际踏勘图见图 2.2-2。

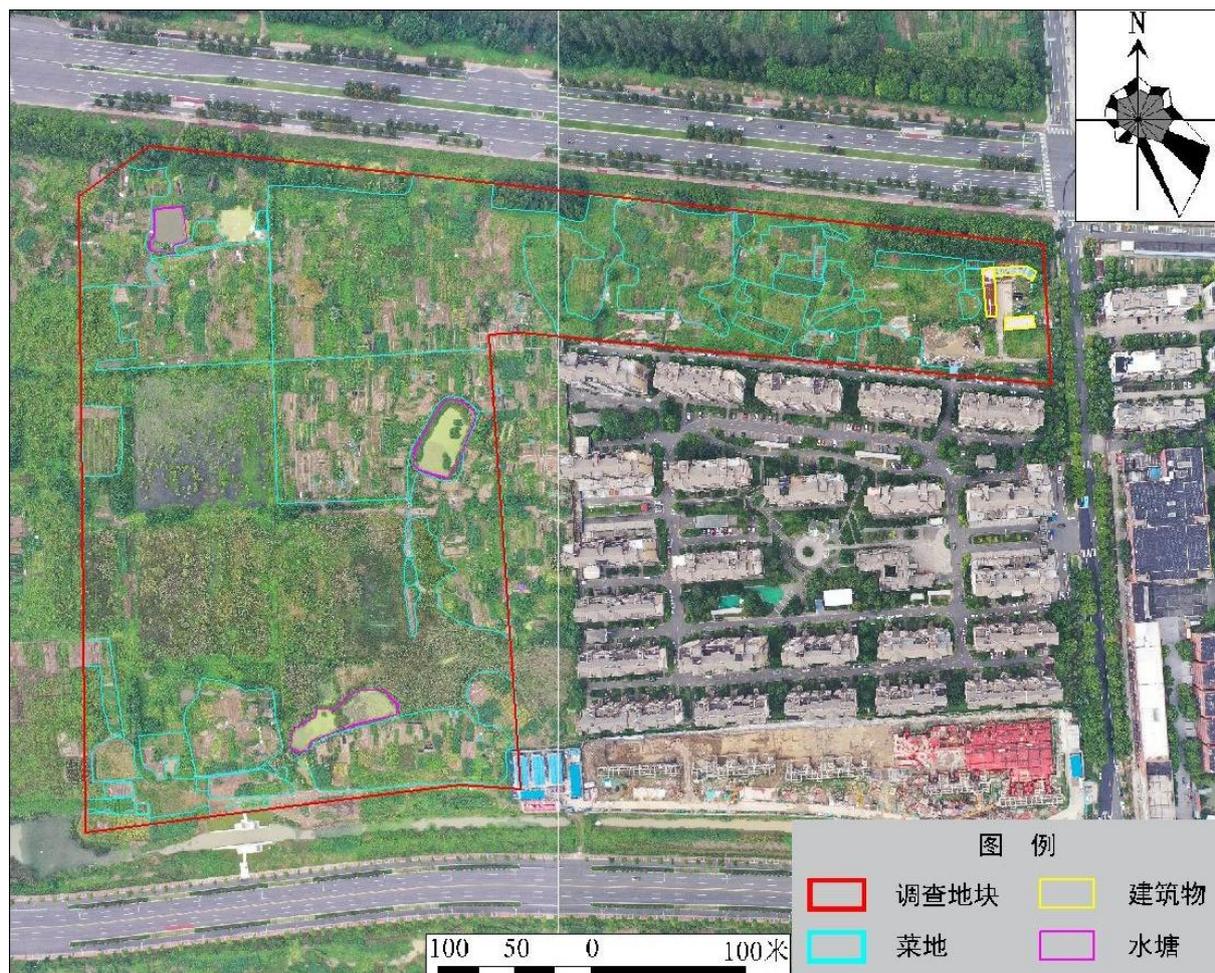
图 2.3-1 地块内平面布局图

当前地块被周边居民利用种植蔬菜和农作物，主要有油菜、大豆、番薯、南瓜、芝麻、芋头、青菜等农作物，分布在地块北部、东部和南部区域，其他区域为杂草荒地和池塘，当前地块内平面布局见图 2.3-1。

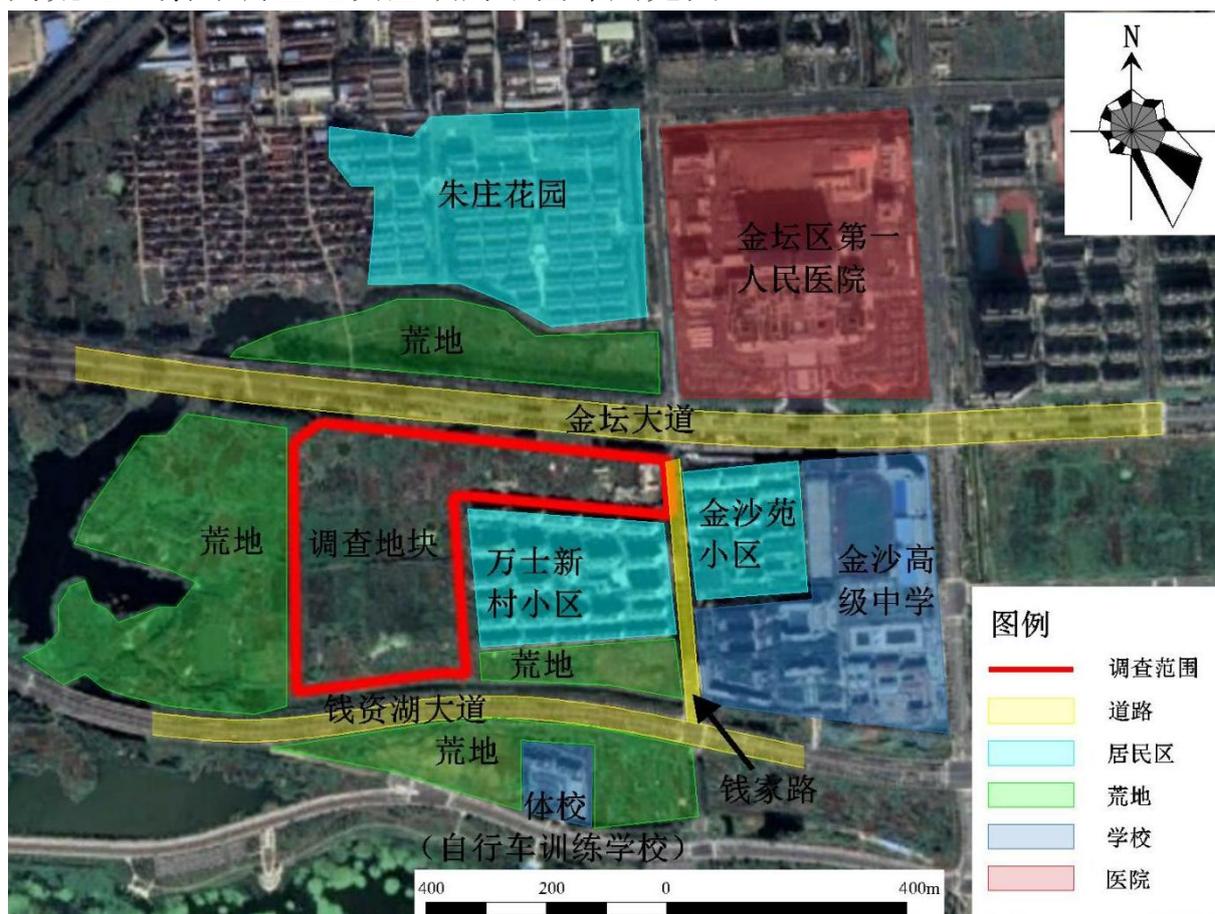
图 2.4-1 相邻地块平面布局图（底图为 2022 年 3 月影像图）

紧邻调查地块的北侧为金坛大道、荒地和朱庄花园，东北侧为金坛区第一人民医院，东侧为万士新村小区、钱家路、金沙苑小区和金沙高级中学，东南侧为荒地，南侧为钱资湖大道、体校（自行车训练学校）和荒地，西侧为荒地。紧邻调查地块区域的平面布局见图 2.4-1。
